Temat: **PILNY KOMUNIKAT W SPRAWIE BEZPIECZEŃSTWA — WYCOFANIE PRODUKTÓW**

Niezgodny produkt:

Uniwersalny system blokowania Zimmer 3,5 mm, prosta płytki rekonstrukcyjna blokowana z 11 otworami, dł. 144 mm, numer katalogowy 00-4936-011-13, numer serii 62968956;

Uniwersalny system blokowania Zimmer 3,5 mm, uciskowa płytki blokowana z 8 podwójnymi otworami, dł. 105 mm, numer katalogowy 00-4936-008-07, numer serii 62968974;

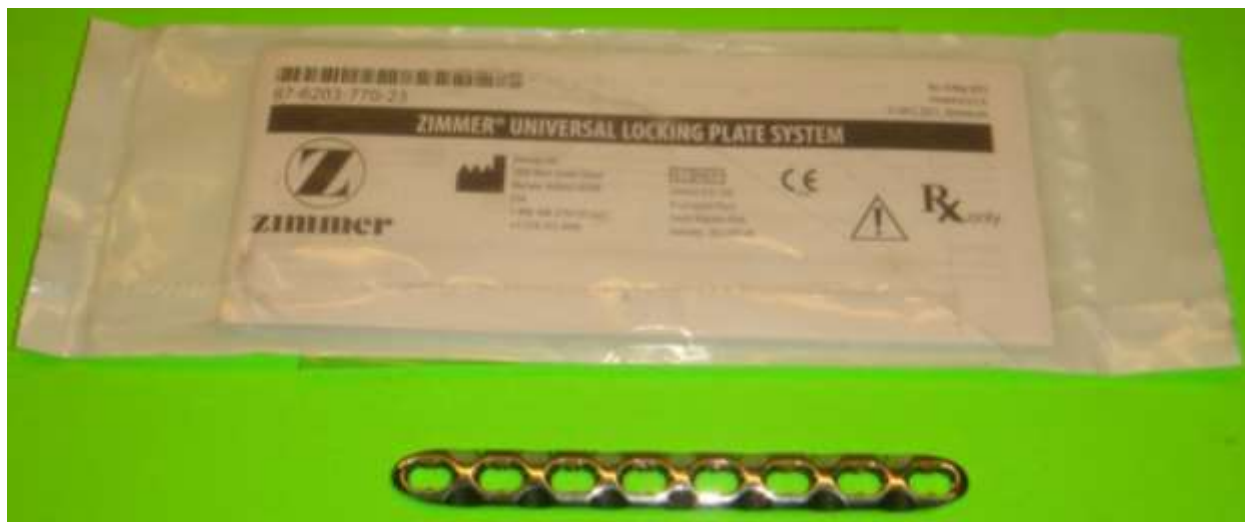
Firma Zimmer Biomet rozpoczyna wycofywanie niesterylnych śrub płytek blokowanych, ponieważ na podstawie przeglądu często zgłaszanych skarg dot. niesterylnych implantów stwierdzono, że produkt wskazany na etykiecie opakowania nie odpowiadał zawartości opakowania. Etykieta była przeznaczona dla numeru katalogowego 00-4936-011-13 (Uniwersalny system blokowania Zimmer 3,5 mm, prosta płytki rekonstrukcyjna blokowana z 11 otworami, dł. 144 mm), numer serii 62968956, podczas gdy w opakowaniu znajdował się numer katalogowy 00-4936-008-07 (Uniwersalny system blokowania Zimmer 3,5 mm, uciskowa płytki blokowana z 8 podwójnymi otworami, dł. 105 mm), numer serii 62968974. Firma Zimmer Biomet wycofuje wszystkie niewykorzystane produkty oznaczone podaną parą numerów katalogowych i numerów serii. Niezgodny produkt był rozprowadzany od lutego 2015 r. do lipca 2015 r. Dla tego zdarzenia nie zgłoszono żadnego urazu ani szkody.

Przykładowy obraz zwracanej płytki oraz opakowania

1. Zapoznać się z komunikatem i upewnić się, że personel, którego ta informacja dotyczy, zapoznał się z jej treścią.
2. Udzielić pomocy przedstawicielowi handlowemu firmy Zimmer Biomet w wycofaniu produktów o numerze katalogowym 00-4936-011-13 i numerze serii 62968956 oraz o numerze katalogowym 00-4936-008-07 i numerze serii 62968974.
3. Lokalny przedstawiciel handlowy firmy Zimmer Biomet wycofa wszelkie niezgodne produkty z placówki.
4. Wypełnić formularz Oświadczenia (załącznik 1) i przesłać go na adres fieldaction.emea@zimmerbiomet.com.
5. **Wszelkie pytania lub wątpliwości, jakie pojawią się po zapoznaniu się z niniejszym komunikatem, prosimy kierować do lokalnego przedstawiciela handlowego firmy Zimmer Biomet.**

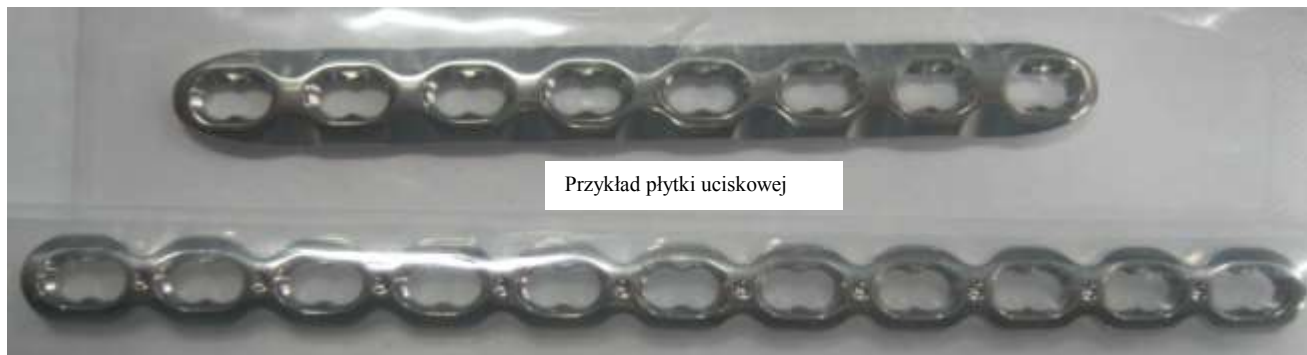
Przykład płytki uciskowej

Przykład płytki

Płytki rekonstrukcyjna w porównaniu z płytką uciskową

| Zagrożenia | | |
|---|--|---|
| | Brak – ponieważ niewłaściwie zapakowane płytki są łatwe do rozpoznania (patrz poniżej – czynniki kliniczne). Jedna płytka ma 8 otworów oraz długość 105 mm, a druga – 11 otworów i 144 mm długości. Płytki są również innego typu – rekonstrukcyjne („recon”) i nie służące do rekonstrukcji | Chociaż obie płytki blokowane mają 3,5 mm, w przypadku zastosowania krótszej płytki „recon” 105 mm w miejsce niezbędnej z medycznego punktu widzenia płytki 144 mm, mogłoby zmniejszyć liczbę punktów ustalenia pęknięcia i/lub doprowadzić do mniejszej sztywności niż wymagana, przy możliwej wcześniejszej utracie redukcji pęknięcia. |
