Temat: **PILNY KOMUNIKAT DOTYCZĄCY BEZPIECZEŃSTWA STOSOWANIA
PRODUKTU — WYCOFANIE**

Tytuł FSN/FSCA: **Kilka wypolerowanych implantów biodra, kolana i ramienia pakowanych w torebki z LDPE (polietylenu niskiej gęstości)**

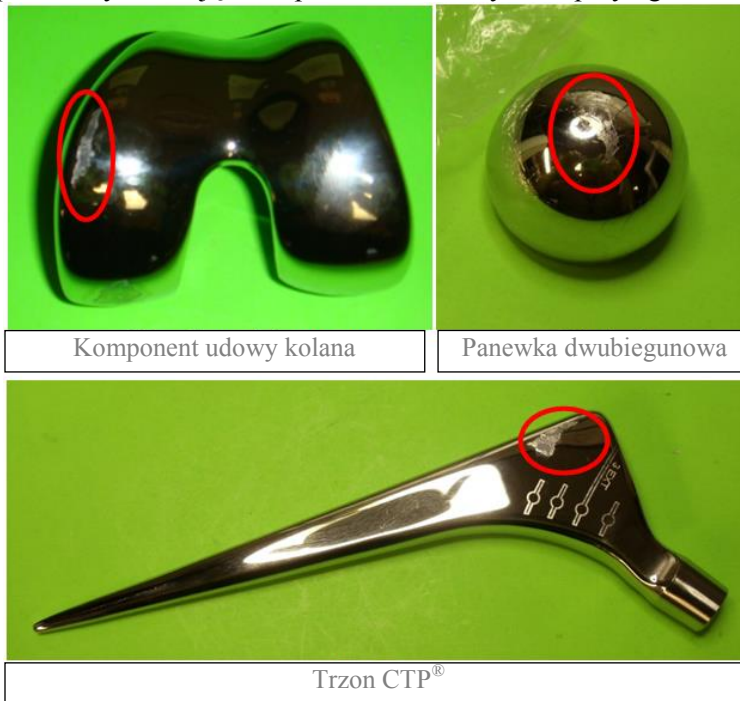
Otrzymują Państwo niniejsze pismo, ponieważ z naszych danych wynika, że otrzymali Państwo bądź mogli otrzymać zestaw wypolerowanych implantów zapakowanych w torebkę z polietylenu niskiej gęstości (low density polyethylene, LDPE) z tendencją do przylegania do implantu.

Poniżej przedstawiono reprezentatywne zdjęcia implantów narażonych na przyleganie torebki z LDPE.

Niniejszy komunikat stanowi kontynuację komunikatu korygującego przesłanego w sierpniu 2013 r. Firma Zimmer Biomet, po starannym zbadaniu przyczyny problemu, wprowadziła wówczas zmianę w opakowaniach wypolerowanych implantów, stosując nową torebkę z LDPE. Testy wykazały, że nowa torebka stanowi skuteczne rozwiązanie problemu i zapobiega przyleganiu do niej implantu. Firma Zimmer Biomet wciąż jednak otrzymuje reklamacje dotyczące przylegania dawnej torebki z LDPE do powierzchni wypolerowanego implantu. Częstość występowania tego problemu wynosi około 1 na 12 800 przypadków. W związku z tym firma Zimmer Biomet postanowiła wycofać pozostałe egzemplarze niezgodnego produktu z rynku.

1. Zapoznać się z komunikatem i upewnić się, że personel, którego ta informacja dotyczy, zapoznał się z jej treścią.
2. Udzielić pomocy przedstawicielowi handlowemu firmy Zimmer Biomet w wycofaniu niezgodnego produktu.
3. Lokalny przedstawiciel handlowy firmy Zimmer Biomet wycofa niezgodny produkt z Państwa placówki.
4. Wypełnić załączony formularz Poświadczenia i przesłać go na adres fieldaction.emea@zimmerbiomet.com.
5. **Wszelkie pytania lub wątpliwości, jakie pojawią się po zapoznaniu się z niniejszym komunikatem, prosimy kierować do lokalnego przedstawiciela handlowego firmy Zimmer Biomet.**
