Pilna Notatka Bezpieczeństwa

NOxBOXi Urządzenie do dostarczania i monitorowania tlenu azotu

FSCA identyfikator # 745964

Rodzaj działania: Ostateczne działanie korygujące

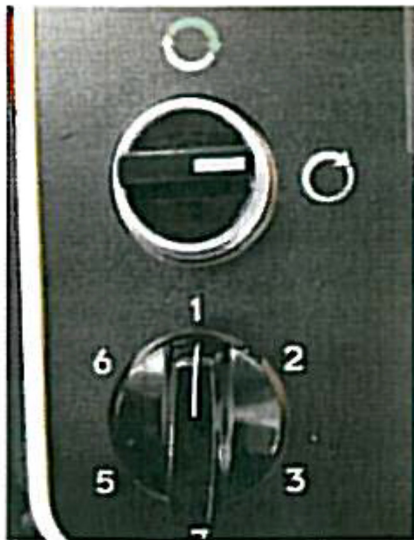
Jeżeli wasz aparat NOxBOXi posiada ręczny 6-stopniowy zawór zmiany przepływu to zostanie on bezpłatnie wymieniony na nowy zawór igłowy poprzez wysłanie aparatu do Bedfont. Jednocześnie zostanie zastosowane nowe oprogramowanie, proszę o kontakt z Bedfont w celu uzyskania numeru zwrotu.
