**PILNE ZAWIADOMIENIE W SPRAWIE BEZPIECZEŃSTWA
PRODUKTU: RA2012-062
(Narzędzie systemu Restoration Modular: Cone Body Trial)**

**PILNY komunikat dotyczący bezpieczeństwa stosowania produktu:
RA2012-062**

Opis: przymiary trzpienia Cone Body systemu endoprotez rewizyjnych biodra Restoration Modular

Przymiary trzpienia Cone Body systemu endoprotez rewizyjnych biodra Restoration (nr kat. 6278-1-XXX)

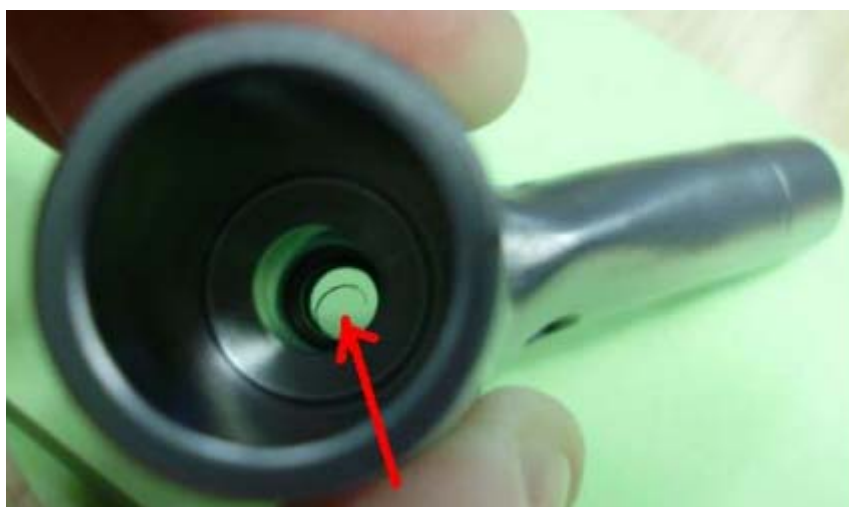
Rycina 1.

Firma Stryker Orthopaedics stwierdziła, że istnieje możliwość zdzierania metalu (zobacz rycinę 1) na gwintowaniu przymiarów trzpienia Cone Body systemu Restoration. Gwintowanie to służy do mocowania przymiaru ze śrubą blokującą uchwyt przymiaru.

- Proszę zbadać dystalny koniec przymiaru trzpienia Cone Body, jak pokazano powyżej, na obecność wiórów metalowych na gwincie. Jeżeli są one obecne, produkt należy zwrócić do producenta w ramach działań naprawczych nr RA2012-062.
- Kontroli należy poddać wszystkie przymiary, zarówno te znajdujące się w magazynie dystrybutora, jak i te, które znajdują się w szpitalach.
- Przymiary, w których nie stwierdzono wady, mogą być nadal używane.
- Jak wspomniano powyżej, wadliwe przymiary należy wycofać z użytku i odesłać do producenta zgodnie z procedurą określoną w komunikacie o działaniach naprawczych.
